FACULDADE SANTO ANTÔNIO  
CURSO DE ADMINISTRAÇÃO

ESTUDO DE CASO  
(PILKINGTON NSG GROUP)

O fenômeno estudado foi a resolução de um grande problema de qualidade ocorrido no item do BL NISSAN KICKS, recebido pela Montadora NISSAN.

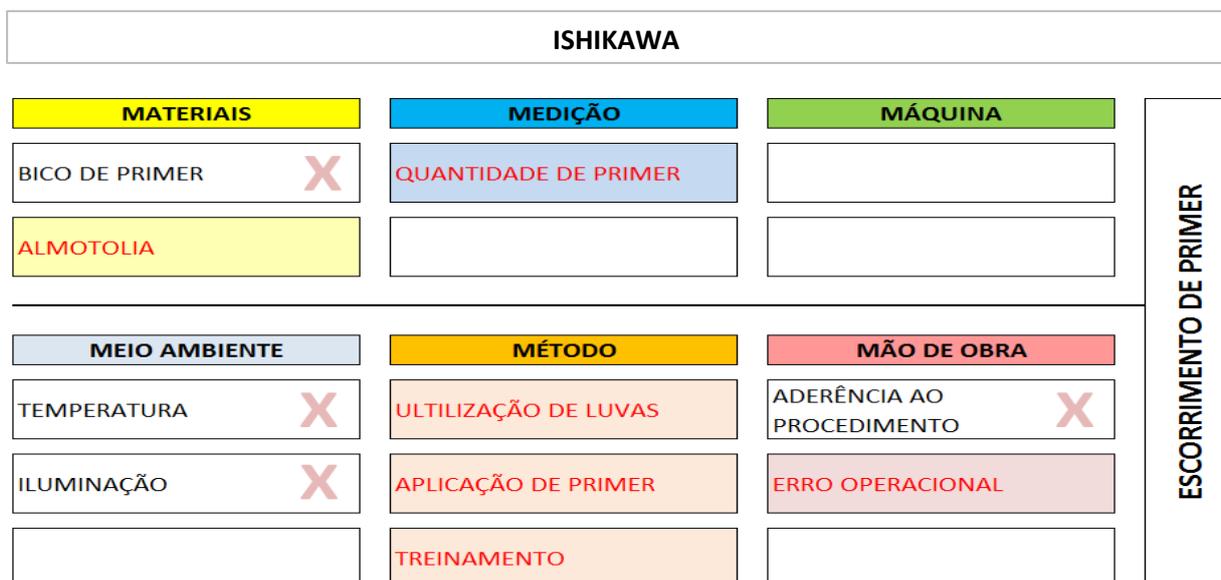
Para efetuar a análise foi utilizada a ferramenta Diagrama Ishikawa, onde foi possível conhecer o efeito, que no caso seria o escorrimento de primer e sua causa raiz.

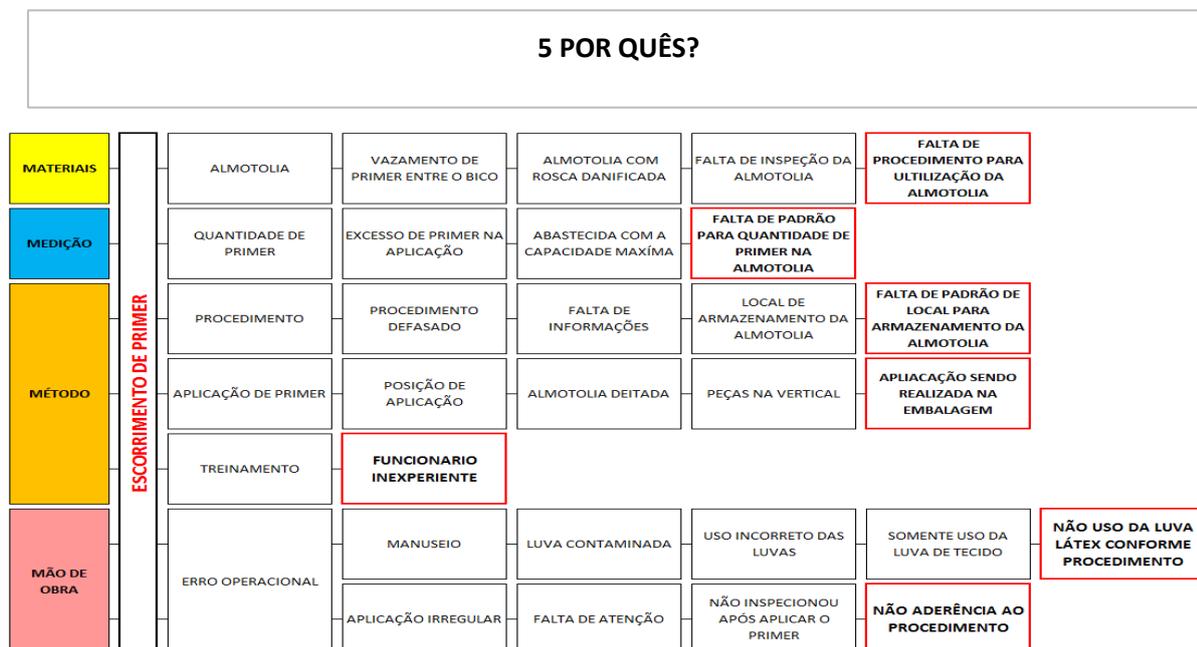
Para a abordagem foi utilizada a ferramenta dos 5 Porquês, onde através de perguntas foi possível encontrar as causas raízes para o problema.

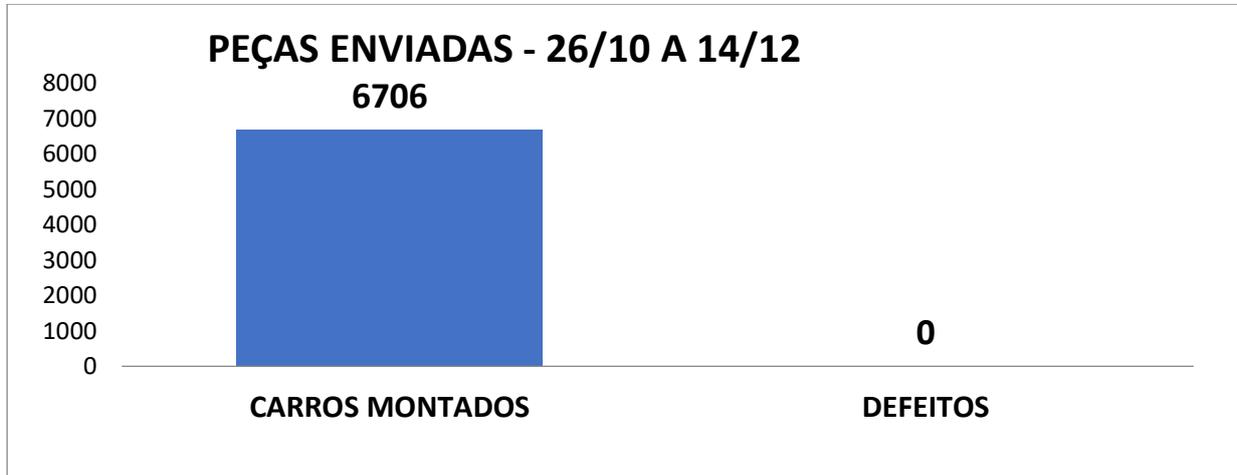
Nota-se que com as ações, até o momento foram enviadas 6706 peças ao cliente e não foi obtida nenhuma reclamação do mesmo, gerando um total de 0 defeitos.

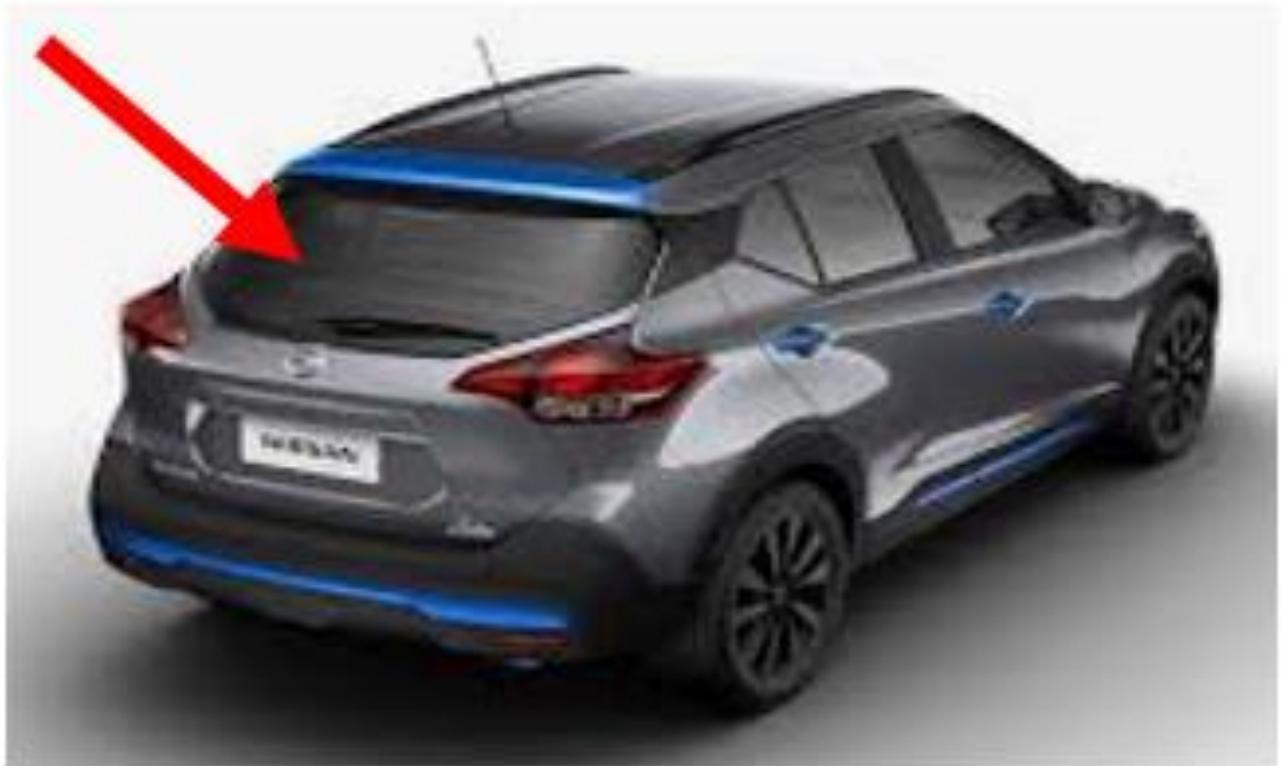
Vidro em questão onde foi feito o projeto:
